### INWENTARYZACJA ZIELENI WRAZ Z GOSPODARKĄ DRZEWOSTANEM

<b>TEMAT:</b>	INWENTARYZACJA DENDROLOGICZNA WRAZ Z GOSPODARKĄ DRZEWOSTANEM TERENU PRZY DRODZE KRAJOWEJ DK 5 W LESZNIE W ZWIĄZKU Z PLANOWANĄ INWESTYCJĄ : BUDOWA KOLEKTORA WSCHODNIEGO KANALIZY DESZCZOWEJ
<b>INWESTOR:</b>	MIASTO LESZNO
<b>ADRES INWESTORA:</b>	Kazimierza Karasia 15, 64-100 Leszno
<b>ADRES INWESTYCJI:</b>	64-100 LESZNO, TEREN WZDŁUŻ ALEI KONSTYTUCJI 3 MAJA DZIAŁKA NR 17/20; 33/15; 39/6; 39/7; 45/42; 47/10; 23/47; 119/10; 452/4 obręb Leszno.
<b>Branża:</b>	Architektura krajobrazu,
<b>Data:</b>	MAJ 2019

# OPIS DO INWENTARYZACJI DENDROLOGICZNEJ WRAZ Z GOSPODARKĄ DRZEWOSTANEM TERENU PRZY DRODZE KRAJOWEJ DK 5 W LESZNIE W ZWIĄZKU Z PLANOWANĄ INWESTYCJĄ: "BUDOWA KOLEKTORA WSCHODNIEGO KANALIZY DESZCZOWEJ"

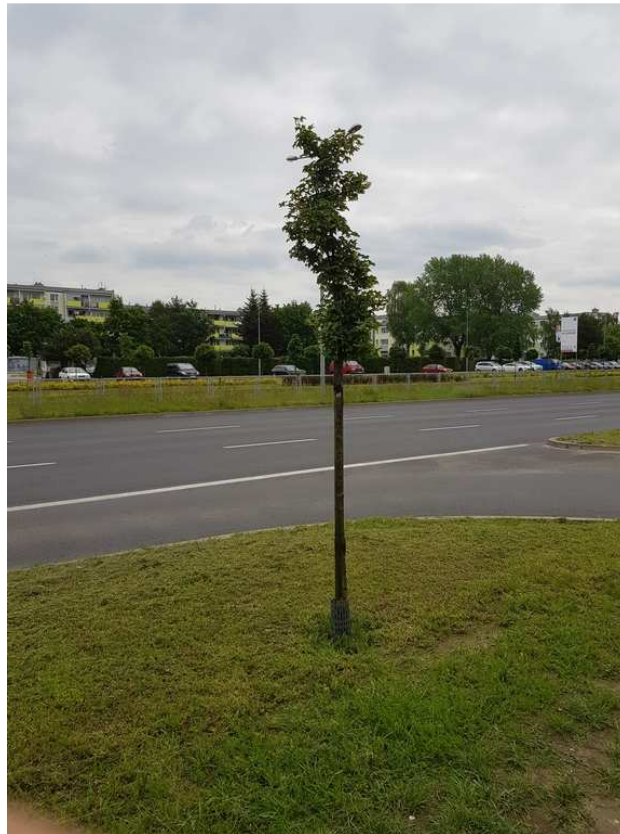
- Drzewo nr 1

Lp.	Nazwa polska / nazwa łacińska	Obwód pnia na h = 5 cm [cm]	Obwód pnia na h = 130 cm [cm]	Średnica korony [m]	Wysokość [m]	Uwagi
1	Klon polny Acer campestre	18	10	0,6	3,5	Młode nasadzenie. Korona osadzona na wys. 1,8 m. Prawdłowe. Zdolność do regeneracji duża. Drzewo nadaje się do przesadzenia.
2	Klon polny Acer campestre	29	14	1	4	Młode nasadzenie. Lekko zaburzona statyka drzewa 5°. Korona osadzona na wys. 1,8m. Prawdłowe. Zdolność do regeneracji duża. Drzewo nadaje się do przesadzenia.
3	Nie istnieje

1; 2; 4; 5; 6; 7; 8; 9; 10; 11; 12; 23; 34; 35; 36; 37; 38.

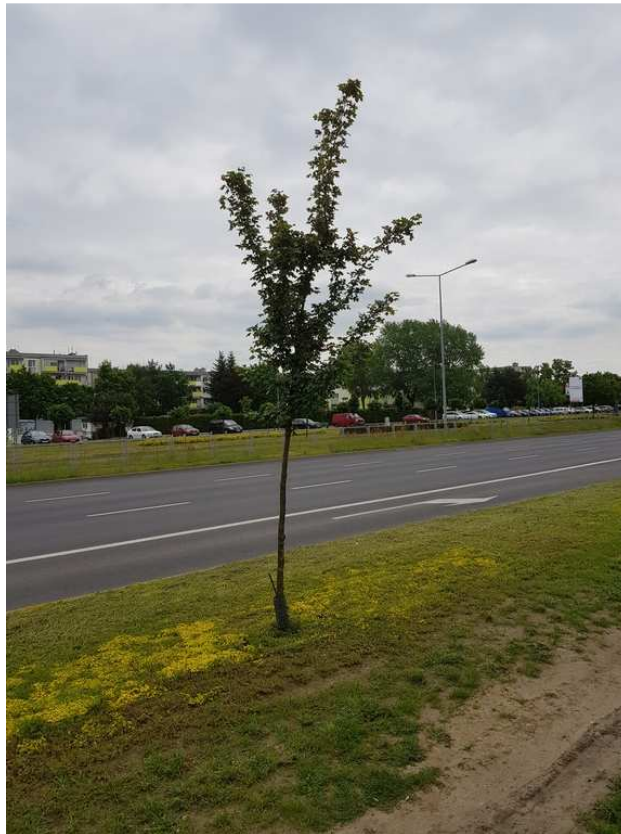
- Drzewo nr 4

4	Klon polny Acer campestre	27	15	2	4,5	Młode nasadzenie. Korona osadzona na wys. 1,8 m. Prawidłowe. Zdolność do regeneracji duża. Drzewo nadaje się do przesadzenia.
5	Klon polny Acer campestre	21	12	1,2	3	Młode nasadzenie. Korona osadzona na wys. 1,8 m. Prawidłowe. Zdolność do regeneracji duża. Drzewo nadaje się do przesadzenia.
6	Klon polny Acer campestre	21	12	1	3	Młode nasadzenie. Korona osadzona na wys. 1,8 m. Rana na pniu od taśmy słupka stabilizującego drzewa. Zdolność do regeneracji duża. Drzewo do pielęgnacji. Drzewo nadaje się do przesadzenia.
7	Klon polny Acer campestre	21	13	1,5	3,5	Młode nasadzenie. Korona osadzona na wys. 1,8 m. Rana na pniu od taśmy słupka stabilizującego drzewa. Korona lekko asymetryczna. Zdolność do regeneracji duża. Drzewo do pielęgnacji. Drzewo nadaje się do przesadzenia.
8	Lipa drobnolistna Tilia cordata	20	14	2	3	Młode nasadzenie. Korona osadzona na wys. 1,5 m. Przewodnik złamany. Korona lekko asymetryczna. Pojedyncze suche konary. Zdolność do regeneracji duża. Drzewo do pielęgnacji. Drzewo nadaje się do przesadzenia.

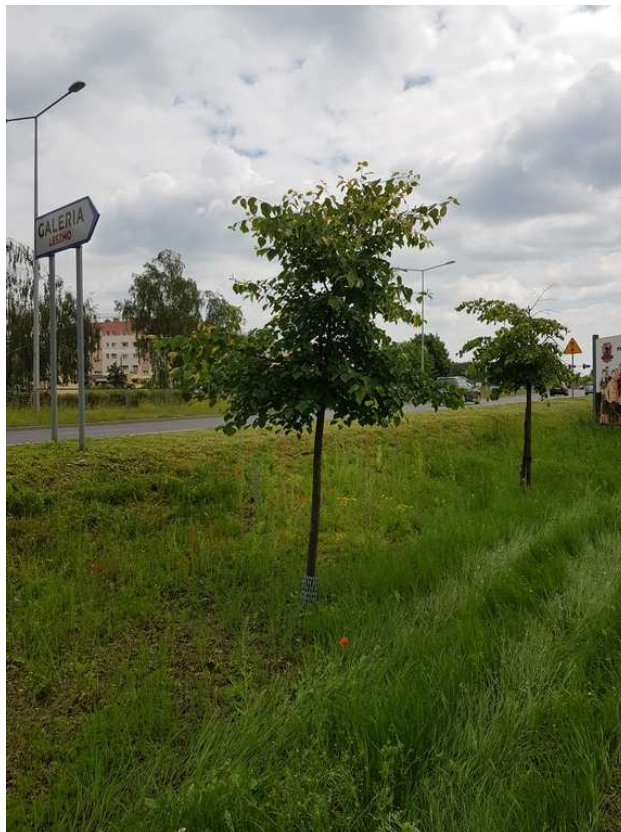
- Drzewo nr 9

9	Lipa drobnolistna Tilia cordata	24	16	2,5	3	Młode nasadzenie. Korona osadzona na wys. 1,5 m. Prawidłowe. Zdolność do regeneracji duża. Drzewo nadaje się do przesadzenia.
10	Lipa drobnolistna Tilia cordata	29	17	2,5	4	Młode nasadzenie. Korona osadzona na wys. 1,5 m. Prawidłowe. Zdolność do regeneracji duża. Drzewo nadaje się do przesadzenia.
11	Lipa drobnolistna Tilia cordata	31	14	2	3,5	Młode nasadzenie. Korona osadzona na wys. 1,5 m. Prawidłowe. Zdolność do regeneracji duża. Drzewo nadaje się do przesadzenia.

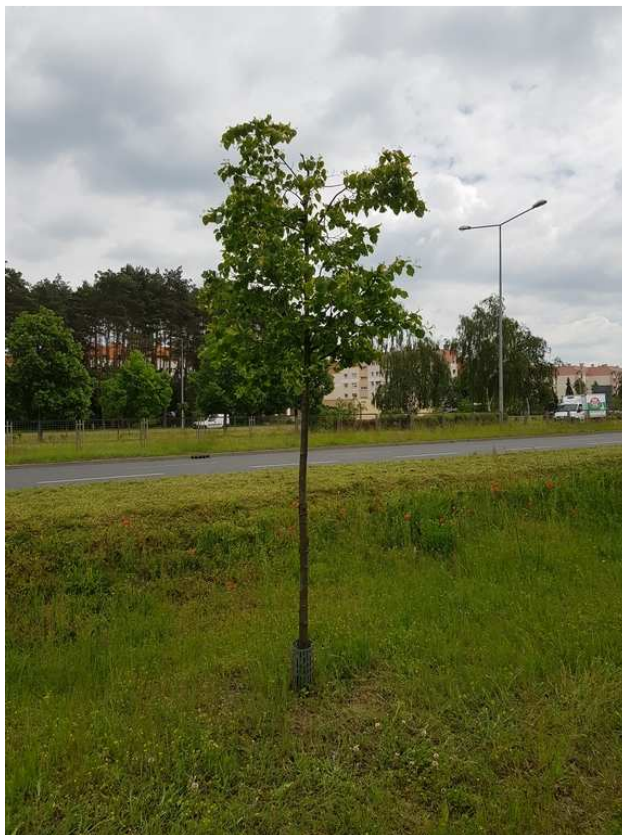
- Drzewo nr 12

12	Lipa drobnolistna Tilia cordata	21	12	2	3	Młode nasadzenie. Korona osadzona na wys. 1,5 m. Przewodnik złamany. Zdolność do regeneracji duża. Drzewo nadaje się do przesadzenia.
13	Lipa drobnolistna Tilia cordata	14	9	1,5	3,5	Młode nasadzenie. Kiepski ogólny stan sanitarny. Słabo wykształcone liście. Pojedyncze suche konary. Zdolność do regeneracji średnia. Drzewo do wycinki (nie nadaje się do przesadzenia)
14	Lipa drobnolistna Tilia cordata	19	14	1,5	2,5	Młode nasadzenie. Korona osadzona na wys. 1,5 m. Przewodnik złamany. Pojedyncze suche konary. Korona asymetryczna. Zdolność do regeneracji średnia. Drzewo do wycinki (nie nadaje się do przesadzenia)
15	Lipa drobnolistna Tilia cordata	17	14	1	3	Młode nasadzenie. Korona osadzona na wys. 1,5 m. Przewodnik złamany. Rana na pniu na wys. 110 cm. Pojedyncze suche konary. Zdolność do regeneracji średnia. Drzewo do wycinki (nie nadaje się do przesadzenia)

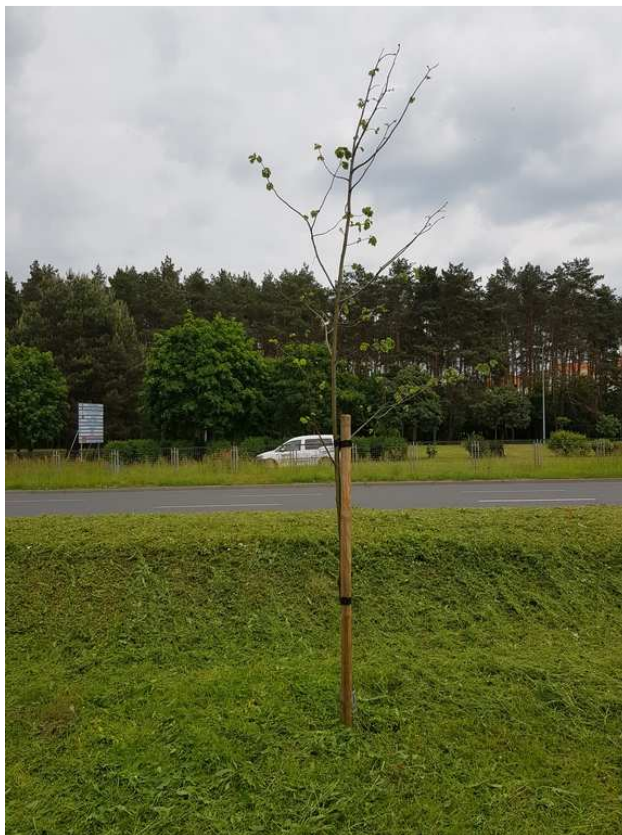
- Drzewo nr 16

16	Lipa drobnolistna Tilia cordata	16	10	1,5	4	Młode nasadzenie. Kiepski ogólny stan sanitarny. Korona osadzona na 1,5 m. Mało liści. Zdolność do regeneracji średnia. Drzewo do wycinki (nie nadaje się do przesadzenia)
17	Lipa drobnolistna Tilia cordata	19	13	1	2,5	Młode nasadzenie. Przewodnik złamany. Pojedyncze suche konary. Odrosty od dołu. Zdolność do regeneracji średnia. Drzewo do wycinki (nie nadaje się do przesadzenia)
18	Lipa drobnolistna Tilia cordata	15	11	5	3,5	Młode nasadzenie. Korona bez liści. Odrosty od dołu. Drzewo obumierające. Zły ogólny stan sanitarny. Zdolność do regeneracji niemożliwa. Drzewo do wycinki (nie nadaje się do przesadzenia)
19	Lipa drobnolistna Tilia cordata	18	14	1,2	3	Młode nasadzenie. Przewodnik złamany. Pojedyncze suche konary. Odrosty od dołu. Zdolność do regeneracji średnia. Drzewo do wycinki (nie nadaje się do przesadzenia)

13; 14; 15; 16; 17; 18; 19; 20; 21; 22; 28; 30; 31; 32; 41

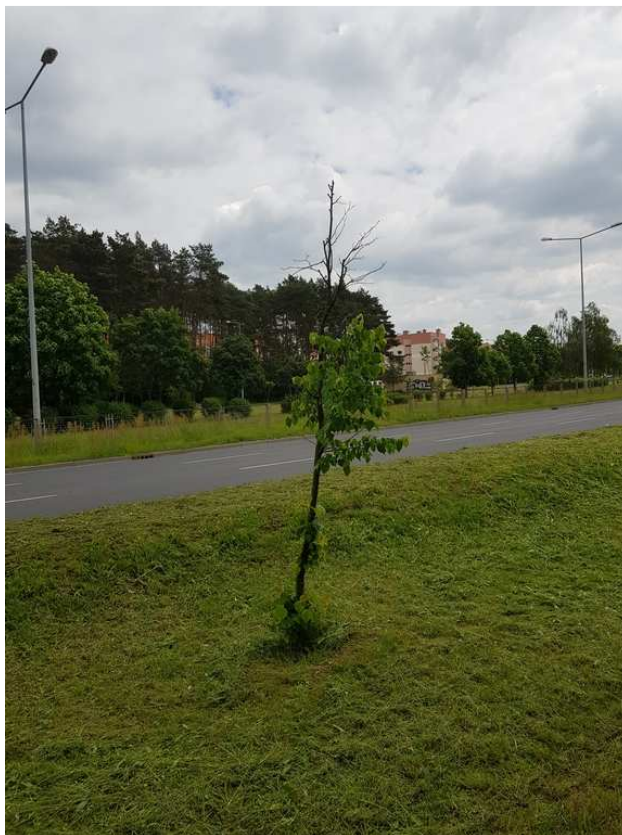
- Drzewo nr 20

20	Lipa drobnolistna Tilia cordata	20	14	1	3	Młode nasadzenie. Przewodnik złamany. Korona osadzona na wys. 1m. Pojedyncze suche konary. Odrosty od dołu. Zdolność do regeneracji średnia. Drzewo do wycinki (nie nadaje się do przesadzenia)
21	Lipa drobnolistna Tilia cordata	24	16	2,5	3	Młode nasadzenie. Przewodnik złamany. Korona osadzona na wys. 1m. Pojedyncze suche konary. Odrosty od dołu. Zdolność do regeneracji średnia. Drzewo do wycinki (nie nadaje się do przesadzenia)
22	Lipa drobnolistna Tilia cordata	17	12	1,5	4	Młode nasadzenie. Pojedyncze suche konary. Bardzo mała ilość liści w koronie. Zdolność do regeneracji średnia. Drzewo do wycinki (nie nadaje się do przesadzenia)
23	Lipa drobnolistna Tilia cordata	15	11	2,5	4,5	Młode nasadzenie. Mała ilość liści w koronie. Korona jednostronna. Zdolność do regeneracji średnia. Drzewo do pielęgnacji. Można podjąć próbę przesadzenia.
24	Lipa drobnolistna Tilia cordata	93	94	6	8	Ładne. Pojedyncze suche konary. Korona drzewa nisko osadzona. Symetria korony prawidłowa. Zdolność do regeneracji duża. Drzewo do pielęgnacji.

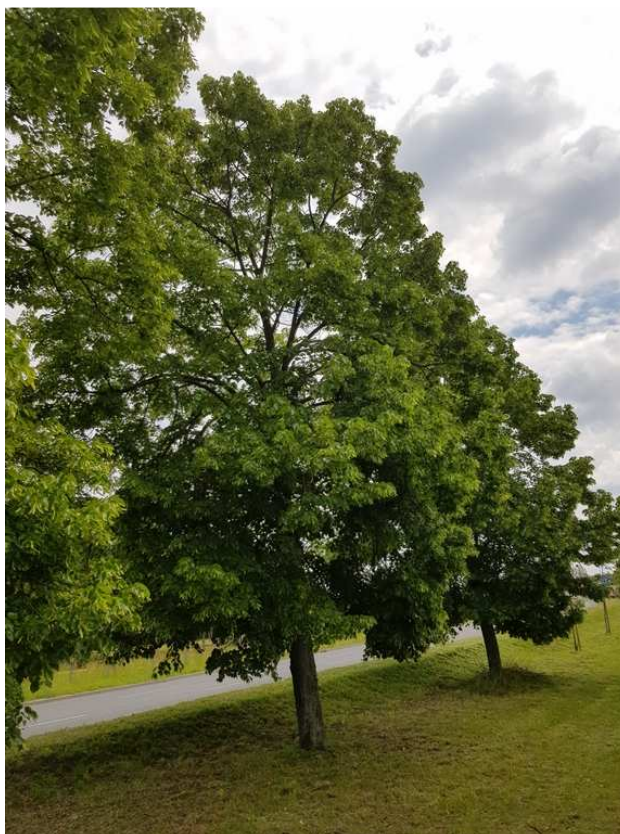
- Drzewo nr 25

25	Lipa drobnolistna Tilia cordata	111	93	7	9	Ładne. Pojedyncze suche konary. Pojedyncze rany na pniu po cięciu oraz jedna większa na wysokości 70 cm. Korona drzewa nisko osadzona. Symetria korony prawidłowa. Zdolność do regeneracji duża. Drzewo do pielęgnacji.
26	Lipa drobnolistna Tilia cordata	113	91	7	9	Ładne. Pojedyncze suche konary. Korona drzewa nisko osadzona. Symetria korony prawidłowa. Zdolność do regeneracji duża. Drzewo do pielęgnacji.
27	Lipa drobnolistna Tilia cordata	158	123	7	10	Ładne. Pojedyncze suche konary. Korona drzewa nisko osadzona. Liczne odrosty w dolnej części. Symetria korony prawidłowa. Zdolność do regeneracji duża. Drzewo do pielęgnacji.

24; 25; 26; 27; 29; 39; 42; 43; 44; 45; 46.

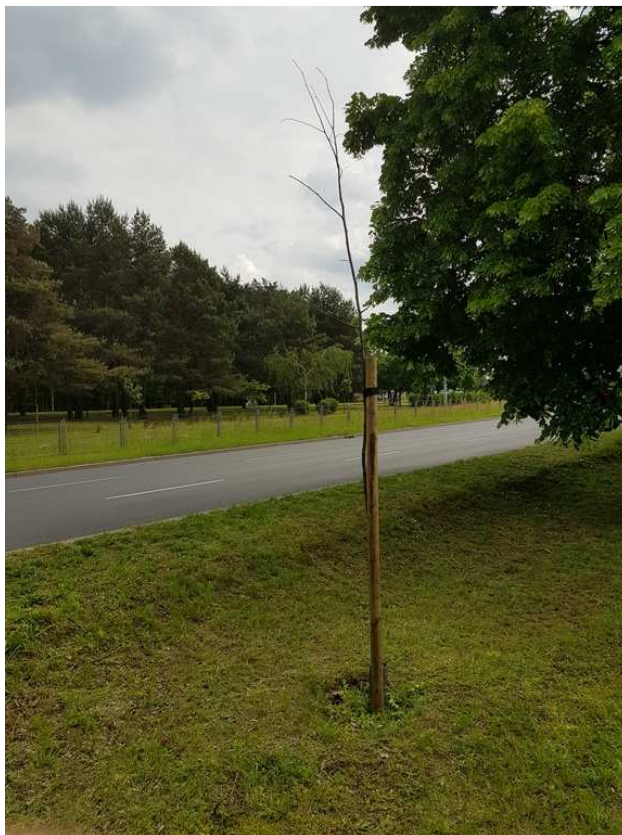
- Drzewo nr 28

28	Lipa drobnolistna Tilia cordata	12	9	0,5	3	Młode nasadzenie. Drzewo obumarłe. Brak liści. Zdolność do regeneracji niemożliwa. Drzewo do wycinki (nie nadaje się do przesadzenia).
29	Lipa drobnolistna Tilia cordata	125	112	8	12	Ładne. Pojedyncze suche konary. Pojedyncze rany po cięciu. Korona drzewa nisko osadzona. Liczne odrosty w dolnej części. Symetria korony prawidłowa. Zdolność do regeneracji duża. Drzewo do pielęgnacji.
30	Lipa drobnolistna Tilia cordata	24	13	1,5	2	Młode nasadzenie. Przewodnik złamany. Pojedyncze suche konary. Odrosty od dołu. Zdolność do regeneracji średnia. Drzewo do wycinki (nie nadaje się do przesadzenia)
31	Lipa drobnolistna Tilia cordata	32	22	2,5	4	Młode nasadzenie. Drzewo obumierające. Mała ilość liści. Rany na pniu od taśmy słupka stabilizującego drzewa. Duży posusz. Zdolność do regeneracji niemożliwa. Drzewo do wycinki (nie nadaje się do przesadzenia).
32	Klon zwyczajny Acer platanoides 'Royal Red'	19	11	1,5	2,5	Młode nasadzenie. Przewodnik złamany. Korona osadzona na wys. 1,5 m. Pojedyncze suche konary. Korona lekko asymetryczna. Zdolność do regeneracji średnia. Drzewo do wycinki (nie nadaje się do przesadzenia)

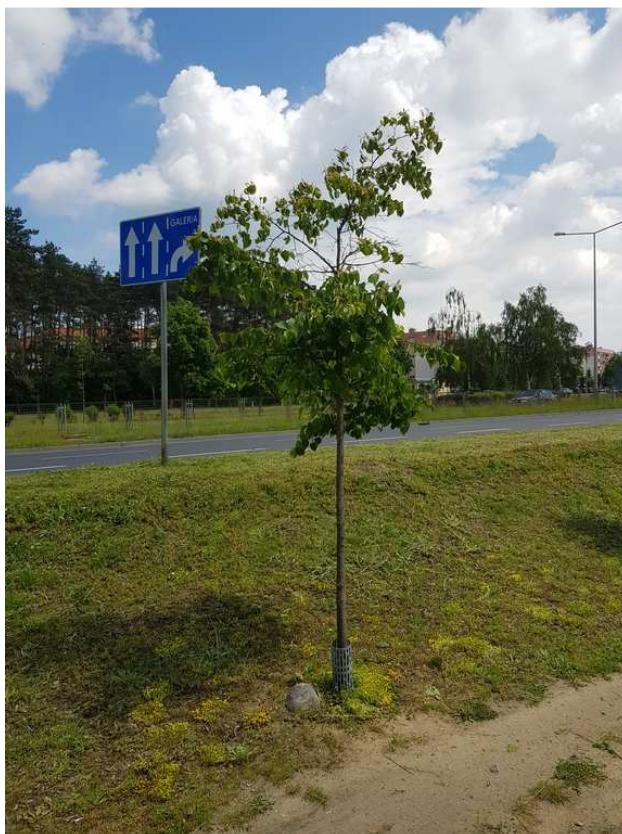
- Drzewo nr 34

33	Nie istnieje					
34	Lipa drobnolistna Tilia cordata	20	14	2	3,5	Młode nasadzenie. Korona osadzona na wys. 1,5 m. Pojedyncze suche konary. Symetria korony prawidłowa. Odrosty w dolnej części. Zdolność do regeneracji duża. Drzewo do pielęgnacji. Drzewo nadaje się do przesadzenia.
35	Lipa drobnolistna Tilia cordata	20	13	1,5	3	Młode nasadzenie. Korona osadzona na wys. 1,5 m. Pojedyncze suche konary. Symetria korony prawidłowa. Zdolność do regeneracji duża. Drzewo do pielęgnacji. Drzewo nadaje się do przesadzenia.

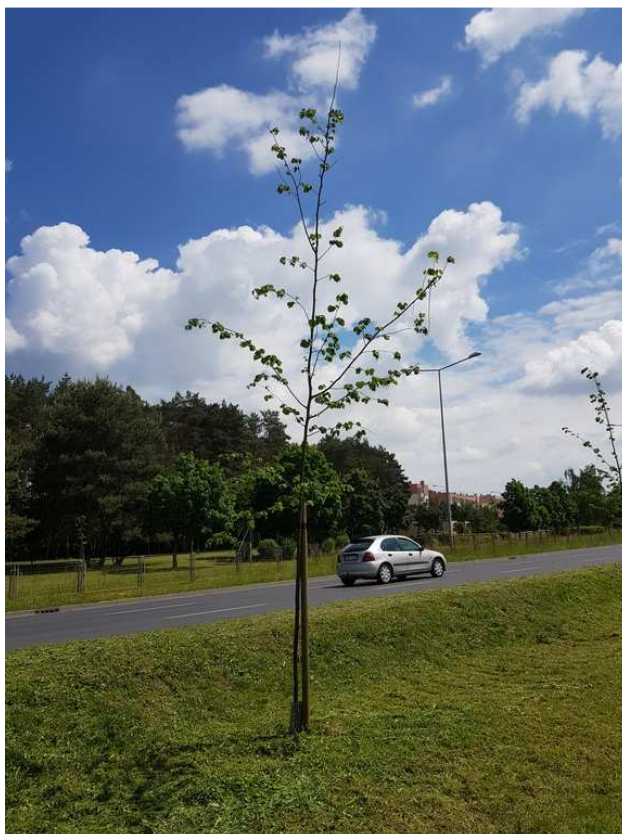
- Drzewo nr 36

36	Lipa drobnolistna Tilia cordata	15	11	2,5	4,5	Młode nasadzenie. Pojedyncze suche konary. Korona niewielka. Symetria korony prawidłowa. Zdolność do regeneracji duża. Drzewo do pielęgnacji. Drzewo nadaje się do przesadzenia.
37	Lipa drobnolistna Tilia cordata	15	10	1,5	3,5	Młode nasadzenie. Pojedyncze suche konary. Korona niewielka. Korona jednostronna. Zdolność do regeneracji duża. Drzewo do pielęgnacji. Drzewo nadaje się do przesadzenia.
38	Lipa drobnolistna Tilia cordata	38	22	3	4	Młode nasadzenie. Pojedyncze suche konary. Symetria korony prawidłowa. Zdolność do regeneracji duża. Drzewo do pielęgnacji. Drzewo nadaje się do przesadzenia.
39	Klon zwyczajny Acer platanoides	72	63	5	8,5	Lekko zaburzona statyka drzewa 5°. Rana na pniu na wysokości 0,7 m. Przy ranie ogniska próchnicy. Posusz 20%. Symetria korony prawidłowa. Zdolność do regeneracji średnia. Drzewo do pielęgnacji.
40	Śliwa domowa Prunus domestica	72	69	7	8	Symetria drzewa lekko zaburzona w dolnej części (pień lekko wygięty w kształcie litery "S"). Pojedyncze suche konary. Symetria korony prawidłowa. Zdolność do regeneracji duża. Drzewo do pielęgnacji.

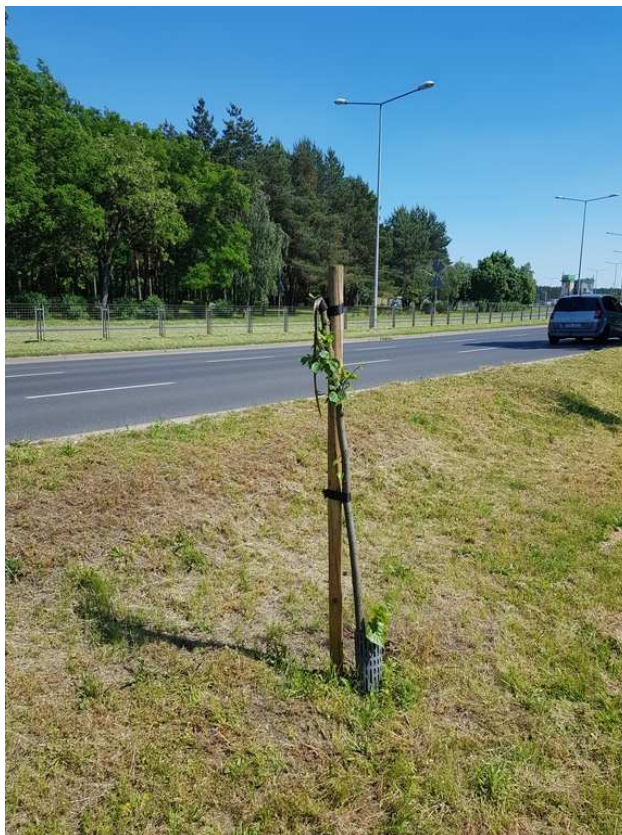
- Drzewo nr 41

41	Lipa drobnolistna Tilia cordata	16	11	0,2	1,6	Młode nasadzenie. Przewodnik złamany na wys. 1,6 m. Brak korony. Zdolność do regeneracji niemożliwa. Drzewo do wycinki (nie nadaje się do przesadzenia).
42	Lipa drobnolistna Tilia cordata	56	48	5	7	Pojedyncza rana na pniu na wys. 0,5 m. Pojedyncze suche konary. Symetria korony prawidłowa. Korona osadzona na wys. 1,8 m. Zdolność do regeneracji duża. Drzewo do pielęgnacji.
43	Lipa drobnolistna Tilia cordata	131	117	7	10	Ładne. Pojedyncze suche konary. Pojedyncze rany po cięciu. Korona drzewa nisko osadzona. Liczne odrosty w dolnej części. Symetria korony prawidłowa. Zdolność do regeneracji duża. Drzewo do pielęgnacji.

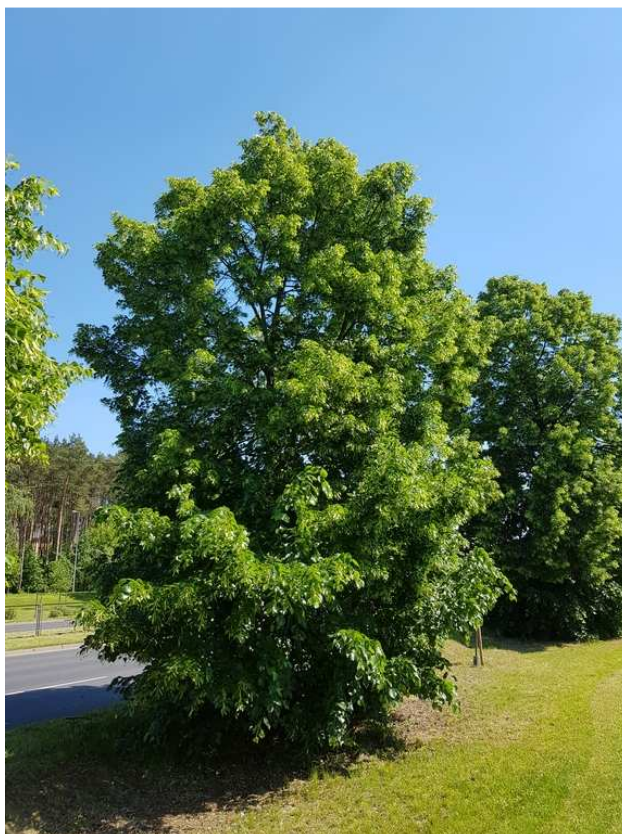
- Drzewo nr 44

44	Lipa drobnolistna Tilia cordata	103	80	7	9	Ładne. Pojedyncze suche konary. Pojedyncze rany po cięciu. Korona drzewa nisko osadzona. Symetria korony prawidłowa. Zdolność do regeneracji duża. Drzewo do pielęgnacji.
45	Lipa drobnolistna Tilia cordata	66	52	7	8	Ładne. Pojedyncze suche konary. Pojedyncze rany po cięciu. Korona drzewa nisko osadzona. Symetria korony prawidłowa. Zdolność do regeneracji duża. Drzewo do pielęgnacji.
46	Lipa drobnolistna Tilia cordata	79	64	6	9	Ładne. Pojedyncze suche konary. Pojedyncze rany po cięciu. Korona drzewa nisko osadzona. Symetria korony prawidłowa. Zdolność do regeneracji duża. Drzewo do pielęgnacji.
